COMUNE DI PIAZZOLA SUL BRENTA

RELAZIONE TECNICA – AGRONOMICA

*Controllo statico visivo sugli esemplari di pino domestico
vegetanti all'interno del parco giochi di Via Trieste,
a Vaccarino (CIG ZC72156C75)*

Committente:	COMUNE DI PIAZZOLA SUL BRENTA Viale Silvestro Camerini, 3, 35016 Piazzola sul Brenta PD
Tecnico incaricato:	Dottore Forestale Sergio SGRO'
Collaboratore:	Dottore Forestale Sergio LUISON
	      Padova, gennaio 2018

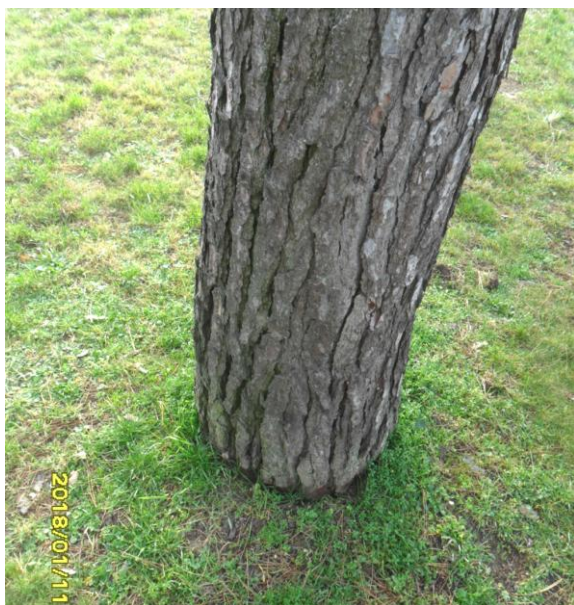
Nel caso in esame, per ciò che riguarda l'**apparto ipogeo** degli alberi, quel che si può notare con estrema facilità è la forma cilindrica e l'interramento che posseggono i colletti di tutti pini analizzati. Tali forme del colletto sono da considerarsi come un difetto di entità rilevante, in particolare nel pino domestico che si caratterizza per una dinamica di cedimento particolare, anche per quanto riguarda il ribaltamento della zolla dell'albero. La mancata svasatura del colletto ed il suo interramento sono direttamente correlati con un non ottimale sviluppo dei contrafforti, condizione che influisce negativamente sulle condizioni di stabilità dell'albero. Da precisare che il colletto del pino cod. 00329 possiede una forma ad imbuto mentre al colletto del cod. 00334 è stato rinvenuto un carpoforo fungino di *Ganoderma* (marciume radicale), difetti ancor più gravi di quelli sopra spiegati. Inoltre, sui pini domestici, le sopracitate caratteristiche pedologiche, si traducono in un poco profondo e modestamente espanso apparato radicale che si materializza anche nel poco vigoroso sviluppo di assi radicali principali, a favore di un apparato radicale fascicolato, non perfettamente efficiente dal punto di vista biomeccanico e quindi della stabilità della pianta.

Pino cod. 00328, da notare la forma cilindrica del colletto. Tale morfologia si riscontra in modo più o meno accentuato su tutti i 10 esemplari valutati.

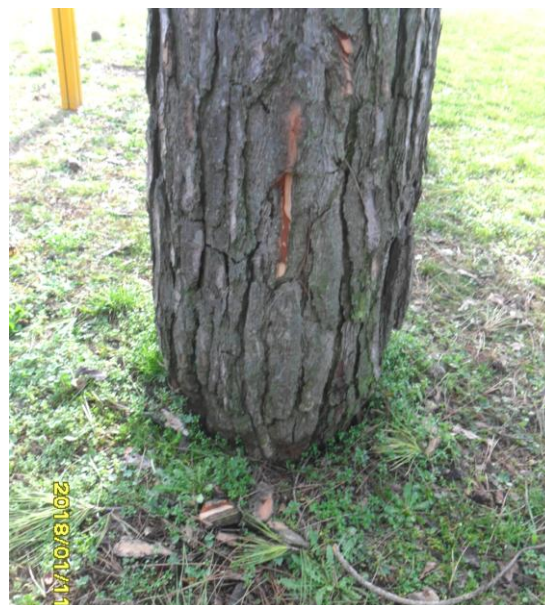
Pino cod. 00329, oltre che esser cilindrico, il colletto di questo individuo si caratterizza per una forma ad imbuto, forma diametralmente opposta rispetto a quella regolare.

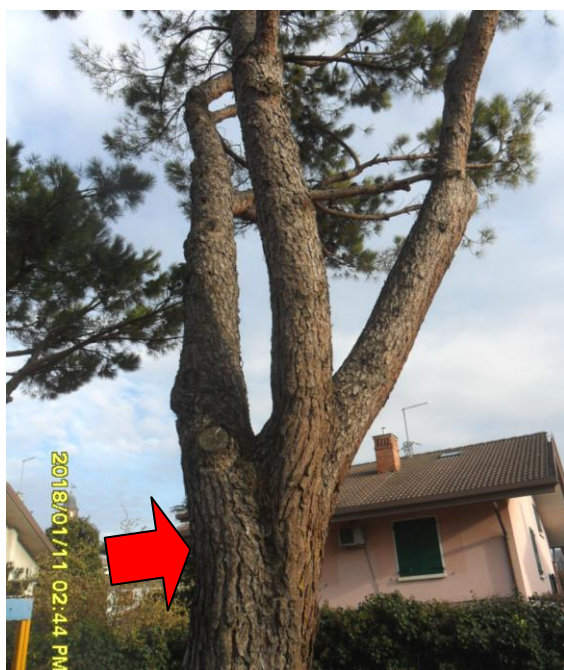
A riguardo del **fusto** dei pini, si rilevano fenomeni torsionali importanti e in alcuni casi un'inclinazione lineare non del tutto o in parte recuperata; al **castello** quasi tutte le piante presentano un'inserzione stretta delle branche, dando origine ad una ramificazione cosiddetta "a forchetta" (ad es. cod. 03); si tratta di una caratteristica in parte derivante da errori di allevamento in vivaio che a maturità può dar luogo ad una condizione strutturale ricca di criticità. Infatti, alberi che presentano una forma delle branche assurgente, possono presentare una frequenza di oscillazione caratteristica maggiore di alberi con un sistema di imbrancamento in cui i rami mantengono una corretta inclinazione rispetto al tronco principale. Inoltre, all'ascella delle branche su molti esemplari è stata constatata la presenza di depressioni e di zone appiattite, che da un punto di vista biomeccanico si traducono in una mancata reazione da parte della pianta alle sollecitazioni indotte dalla chioma. Le piante non hanno reagito producendo materiale legnoso (legno di reazione) nei punti maggiormente sollecitati. I difetti riscontrati al castello di molti pini sono correlati ad una non trascurabile propensione al cedimento per rottura delle branche all'inserzione.

Pino cod. 00330: il castello presenta branche assurgenti ed in torsione. Si osservi l'inserzione stretta tra le branche e all'ascella delle depressioni.

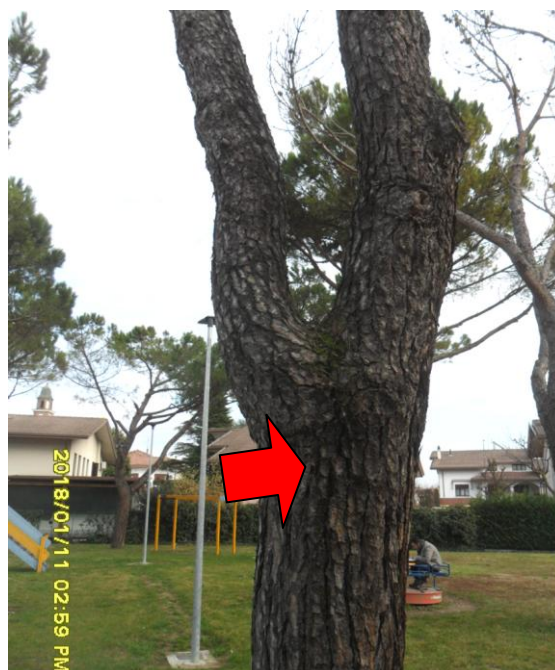
Pino cod. 00334, fusto biforcuto con castello a forchetta; si evidenzia un cretto di delaminazione all'inserzione delle branche principali.

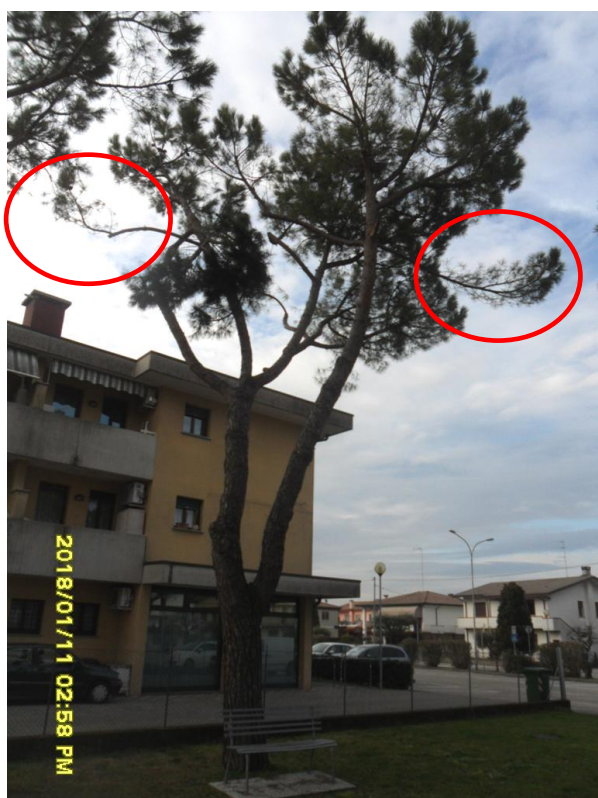
Si tratta di ramificazione tecnicamente denominate a "coda di leone", ricche di fogliame nella parte terminale del ramo e perciò molto sollecitate in casi di vento o nevicata. Infatti, la più recente nevicata (verificatasi il mese scorso) tutto sommato di modesta entità, ha causato la rottura di numerose ramificazioni dei pini in questione. A tal proposito, si rilevano in chioma di alcuni alberi recenti sbrancamenti e monconi di rami che si sono spezzati.

Pino cod. 00334, chioma aperta, scompaginata, con un'elevata trasparenza e presenza di rami a "coda di leone".

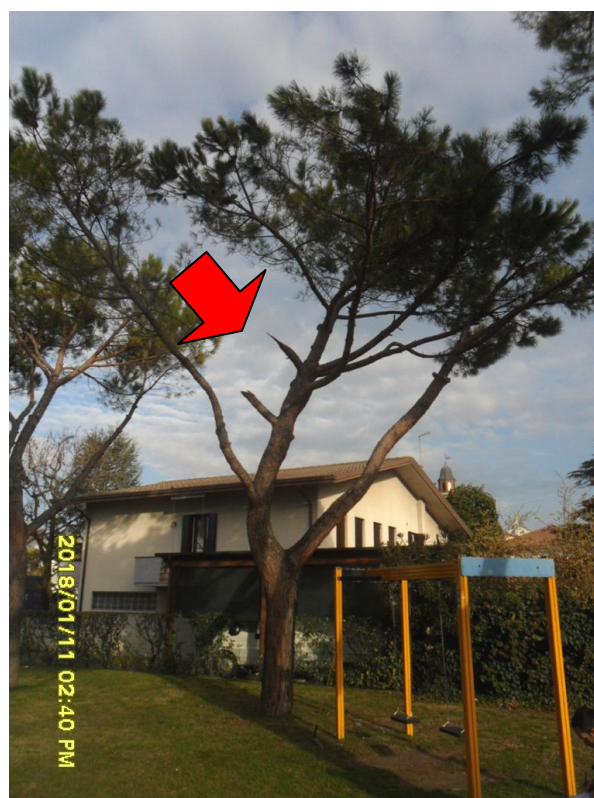
Pino cod. 00329, chioma completamente destrutturata, aperta e scompaginata, con i monconi dei rami che si sono spezzati di recente.

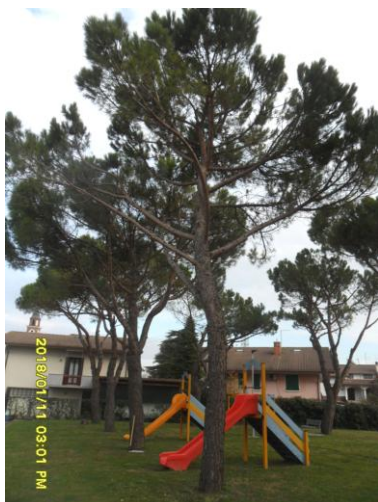
Pino cod. 00335, chioma aperta e scompaginata.

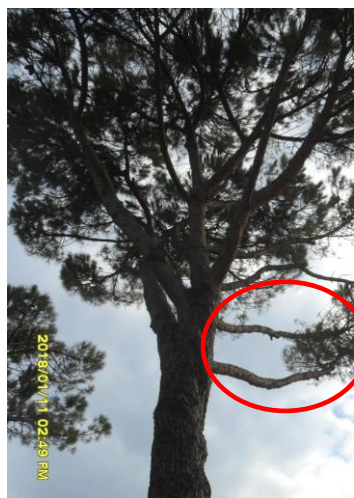
Pino cod. 00331, rami a coda di leone e trasparenza

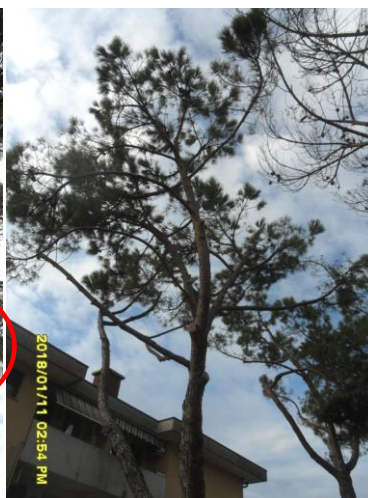
Pino cod. 00332, chioma aperta e scompaginata e trasparente

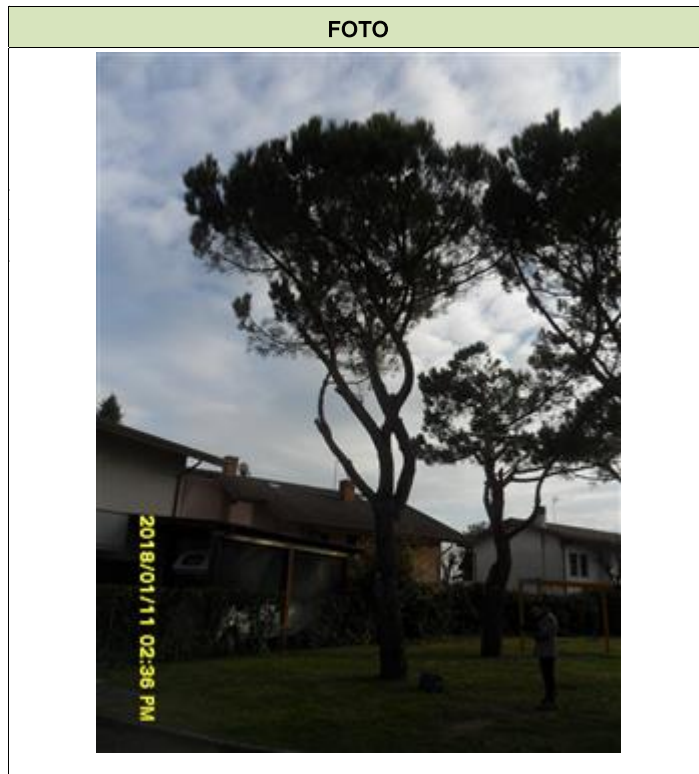
ALTERAZIONI E DIFETTI DELLA PIANTA	GIUDIZIO
RADICI E CONTRAFFORTI		grave
COLLETTO	cilindrico, interramento (lato compressione)	
FUSTO E CASTELLO	depressioni, ferita/e aperta/e, ferita/e cicatrizzata/e, sinuoso, torsione	grave
CHIOMA E RAMI	chioma asimmetrica, inserzione stretta, monconi secchi, ferita/e aperta/e, sbilanciamento, seccumi distali, seccumi interni, trasparenza	molto grave
Quadro fitosanitario riassuntivo: Grave: albero con processi di deperimento irreversibili, ferite rilevanti, presenza di corpi fruttiferi fungini

STIMA DEL RISCHIO	
Bersaglio: aree gioco, parcheggio	Classe fitostatica: D
Indice di rischio (I.R. = DANNO X BERSAGLIO): elevato	Monitoraggio/ricontrollo: nd

NOTE
ampia ferita al fusto da rimozione branca, depressioni all'ascella delle branche, rami arcuati e in torsione, rami a coda di leone, chioma aperta e scompaginata

INTERVENTI SUL SOGGETTO
abbattimento, sostituzione

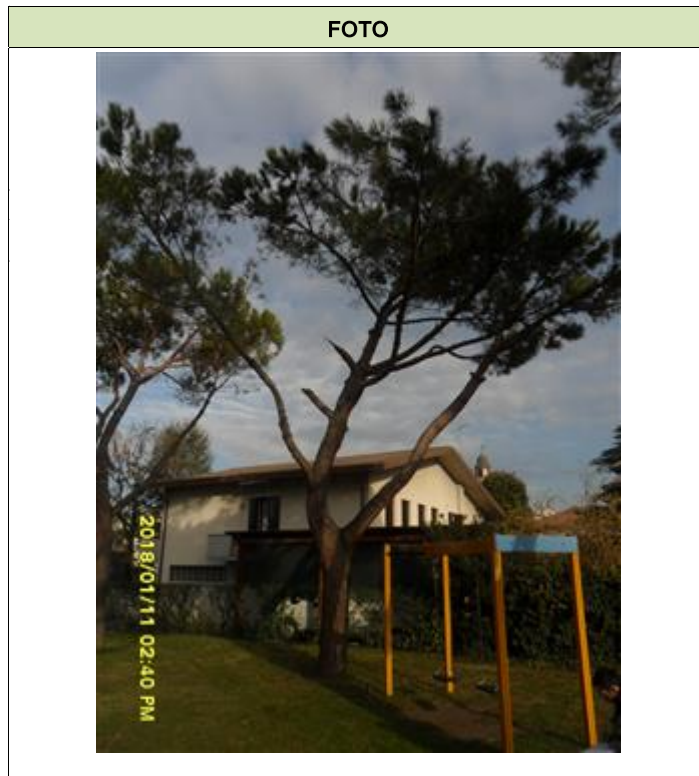
ALTERAZIONI E DIFETTI DELLA PIANTA	GIUDIZIO
RADICI E CONTRAFFORTI		molto grave
COLLETTO	cilindrico, imbuto, interrimento (lato compressione), rigonfiamenti/bombature, depressioni	
FUSTO E CASTELLO	costolature, ferita/e aperta/e	molto grave
CHIOMA E RAMI	chioma asimmetrica, inserzione stretta, monconi secchi, ferita/e aperta/e, sbilanciamento, seccumi distali, seccumi interni, trasparenza, sbrancamento	molto grave
Quadro fitosanitario riassuntivo: Grave: albero con processi di deperimento irreversibili, ferite rilevanti, presenza di corpi fruttiferi fungini

STIMA DEL RISCHIO	
Bersaglio: aree gioco, parcheggio	Classe fitostatica: D
Indice di rischio (I.R. = DANNO X BERSAGLIO): elevato	Monitoraggio/ricontrollo: nd

NOTE
ampia ferita al castello per rimozione branca, depressioni all'ascella delle branche, rami arcuati e in torsione, rami a coda di leone, chioma aperta e scompaginata

INTERVENTI SUL SOGGETTO
abbattimento, sostituzione

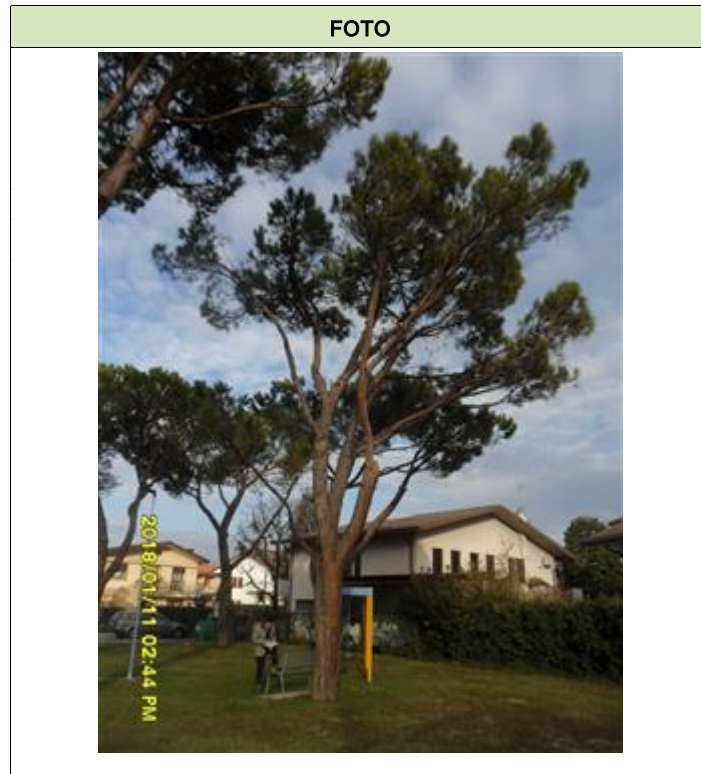
ALTERAZIONI E DIFETTI DELLA PIANTA	GIUDIZIO
RADICI E CONTRAFFORTI	sollevamento ceppaia	molto grave
COLLETTO	interramento (lato compressione), cilindrico	
FUSTO E CASTELLO	depressioni, essudati resinazione, ferita/e aperta/e, torsione, inclinaz. Lineare limitata (>10°)	grave
CHIOMA E RAMI	chioma asimmetrica, inserzione stretta, monconi secchi, ferita/e aperta/e, sbilanciamento, seccumi distali, seccumi interni, trasparenza	molto grave
Quadro fitosanitario riassuntivo: Grave: albero con processi di deperimento irreversibili, ferite rilevanti, presenza di corpi fruttiferi fungini

STIMA DEL RISCHIO	
Bersaglio: parcheggio, aree gioco	Classe fitostatica: D
Indice di rischio (I.R. = DANNO X BERSAGLIO): elevato	Monitoraggio/ricontrollo: nd

NOTE
sollevamento ceppaia e sollevamento piastre panchina lato trazione, depressioni all'ascella delle branche, rami arcuati e in torsione, rami a coda di leone, chioma aperta e scompaginata

INTERVENTI SUL SOGGETTO
sostituzione, abbattimento

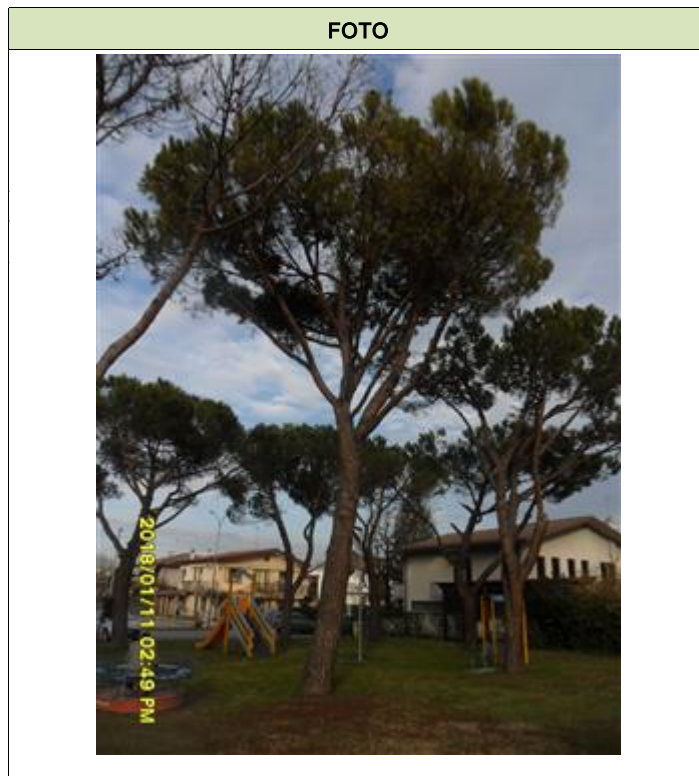
ALTERAZIONI E DIFETTI DELLA PIANTA	GIUDIZIO
RADICI E CONTRAFFORTI	affioranti, danneggiati	discreto
COLLETTO	cilindrico, interrimento (lato compressione)	
FUSTO E CASTELLO	depressioni, ferita/e aperta/e, sinuoso, torsione	grave
CHIOMA E RAMI	clorosi, seccumi distali, trasparenza, seccumi interni	discreto

STIMA DEL RISCHIO	
Bersaglio: prato, aree gioco	Classe fitostatica: C/D
Indice di rischio (I.R. = DANNO X BERSAGLIO): elevato	Monitoraggio/ricontrollo: annuale

NOTE
Presenza in chioma di ramificazioni a "coda di leone" NOTA BENE: considerate le ridotte aspettative di vita del soggetto, nonostante possieda delle condizioni strutturali migliori rispetto ai restanti esemplari, in funzione anche del bersaglio (area giochi bimbi) e dell'impossibilità di ridurre in modo accettabile il rischio di cedimento per rottura di parti di chioma, si consiglia vivamente di procedere con l'abbattimento e la sostituzione.

INTERVENTI SUL SOGGETTO
abbattimento, sostituzione

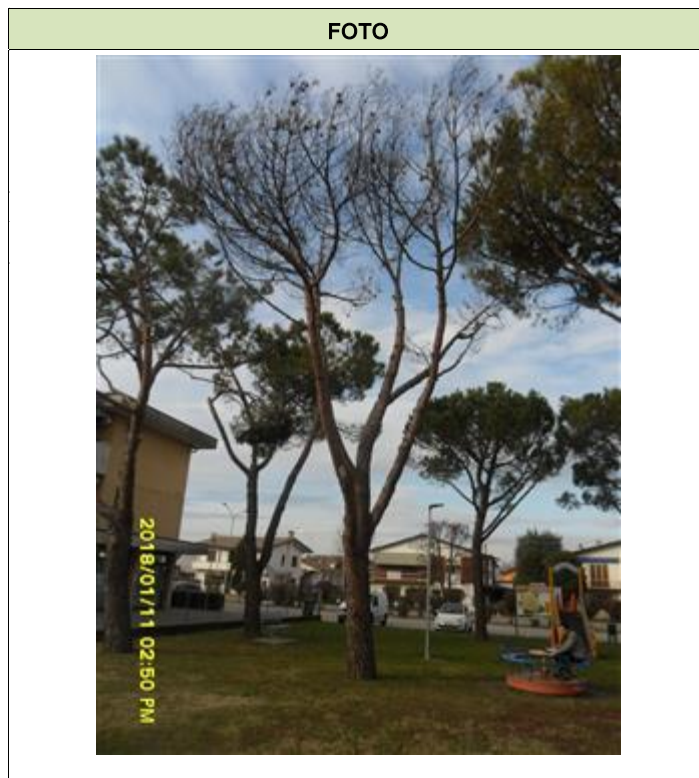
ALTERAZIONI E DIFETTI DELLA PIANTA	GIUDIZIO
RADICI E CONTRAFFORTI		molto grave
COLLETTO		
FUSTO E CASTELLO		molto grave
CHIOMA E RAMI		molto grave
Quadro fitosanitario riassuntivo: Molto grave: albero morto o quasi interamente secco

STIMA DEL RISCHIO	
Bersaglio: prato, aree gioco	Classe fitostatica: D
Indice di rischio (I.R. = DANNO X BERSAGLIO): elevato	Monitoraggio/ricontrollo: nd

NOTE
albero morto

INTERVENTI SUL SOGGETTO
abbattimento, sostituzione

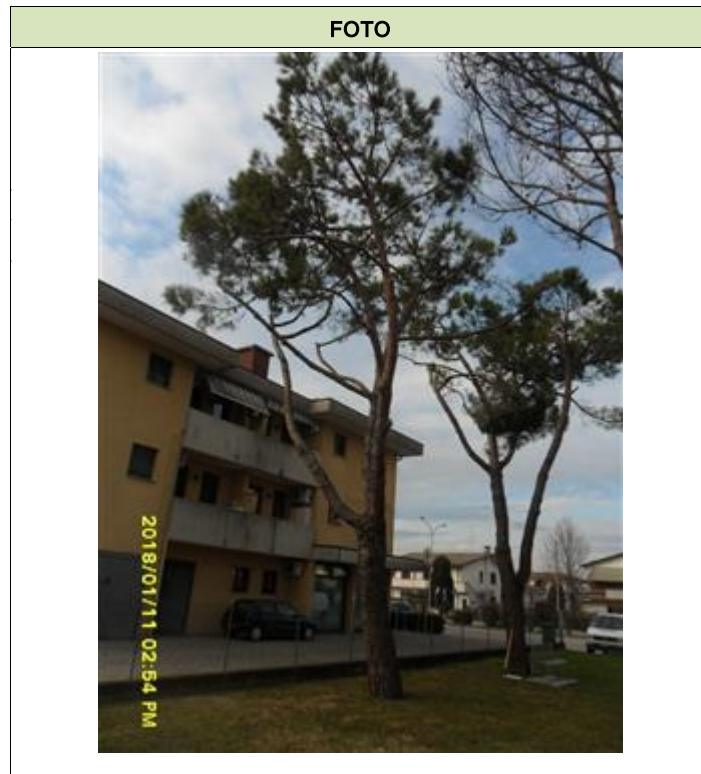
ALTERAZIONI E DIFETTI DELLA PIANTA	GIUDIZIO
RADICI E CONTRAFFORTI		grave
COLLETTO	cilindrico, interramento (lato compressione)	
FUSTO E CASTELLO	depressioni, ferita/e aperta/e, crack/cretti, torsione, inclinaz. Lineare limitata (>10°)	molto grave
CHIOMA E RAMI	monconi secchi, clorosi, ferita/e aperta/e, sbilanciamento, seccumi distali, seccumi interni, trasparenza, chioma asimmetrica	molto grave
Quadro fitosanitario riassuntivo: Grave: albero con processi di deperimento irreversibili, ferite rilevanti, presenza di corpi fruttiferi fungini

STIMA DEL RISCHIO	
Bersaglio: prato, aree gioco	Classe fitostatica: D
Indice di rischio (I.R. = DANNO X BERSAGLIO): elevato	Monitoraggio/ricontrollo: nd

NOTE
depressioni al castello, ramificazioni arcuate e in torsione, code di leone, cretti radiali al fusto lato trazione, chioma aperta e scompaginata

INTERVENTI SUL SOGGETTO
abbattimento, sostituzione

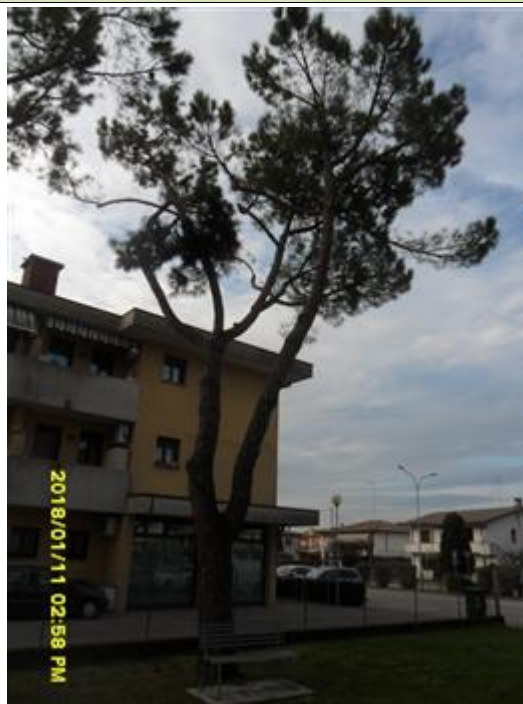
ALTERAZIONI E DIFETTI DELLA PIANTA	GIUDIZIO
RADICI E CONTRAFFORTI	sollevamento ceppaia	molto grave
COLLETTO	cilindrico, carie, carpofori	
FUSTO E CASTELLO	essudati resinazione, bombature/rigonfiamenti, depressioni, ferita/e aperta/e	grave
CHIOMA E RAMI	chioma compressa, chioma asimmetrica, clorosi, ferita/e aperta/e, sbilanciamento, sbrancamento, seccumi distali, seccumi interni, trasparenza	molto grave
Quadro fitosanitario riassuntivo: Grave: albero con processi di deperimento irreversibili, ferite rilevanti, presenza di corpi fruttiferi fungini

Bersaglio: prato, aree gioco	Classe fitostatica: D
Indice di rischio (I.R. = DANNO X BERSAGLIO): elevato	Monitoraggio/ricontrollo: nd

carpoforo al colletto (Ril. 000° N) Ganoderma spp., chioma aperta e scompaginata con rami a coda di leone, cretti di delaminazione al castello (all'inserzione delle branche), ramificazioni arcuate ed in torsione

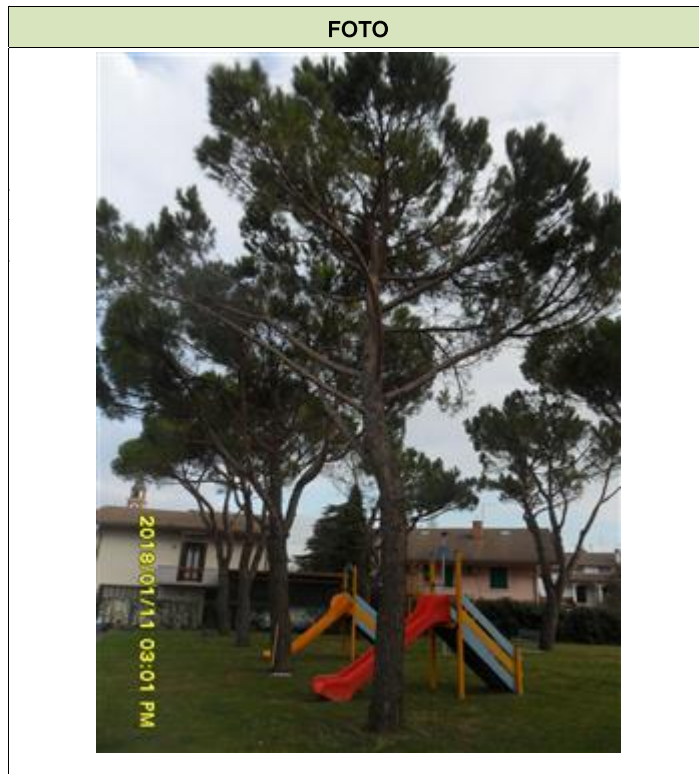
ALTERAZIONI E DIFETTI DELLA PIANTA	GIUDIZIO
RADICI E CONTRAFFORTI		discreto
COLLETTO	cilindrico	
FUSTO E CASTELLO	depressioni, ferita/e cicatrizzata/e, ferita/e aperta/e, sinuoso, torsione	grave
CHIOMA E RAMI	chioma asimmetrica, inserzione stretta, monconi secchi, clorosi, ferita/e aperta/e, sbilanciamento, sbrancamento, seccumi distali, seccumi interni, trasparenza	molto grave
Quadro fitosanitario riassuntivo: Grave: albero con processi di deperimento irreversibili, ferite rilevanti, presenza di corpi fruttiferi fungini

STIMA DEL RISCHIO	
Bersaglio: aree gioco, parcheggio	Classe fitostatica: D
Indice di rischio (I.R. = DANNO X BERSAGLIO): elevato	Monitoraggio/ricontrollo: nd

NOTE
depressioni all'ascella delle branche, chioma aperta e scompaginata, rami a coda di leone, arcuati ed in torsione

INTERVENTI SUL SOGGETTO
abbattimento, sostituzione

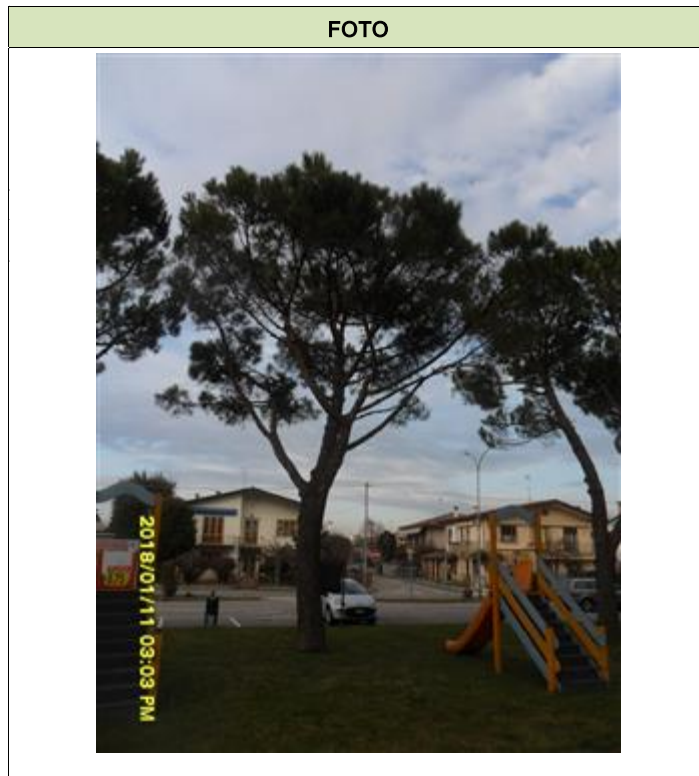
ALTERAZIONI E DIFETTI DELLA PIANTA	GIUDIZIO
RADICI E CONTRAFFORTI		discreto
COLLETTO	cilindrico	
FUSTO E CASTELLO	ferita/e aperta/e, ferita/e cicatrizzata/e	discreto
CHIOMA E RAMI	monconi secchi, clorosi, seccumi distali, seccumi interni, trasparenza	grave
Quadro fitosanitario riassuntivo: Modesto: albero di modesto vigore, ferite mal cicatrizzate e presenza di gravi attacchi parassitari

STIMA DEL RISCHIO	
Bersaglio: aree gioco, parcheggio	Classe fitostatica: C/D
Indice di rischio (I.R. = DANNO X BERSAGLIO): elevato	Monitoraggio/ricontrollo: annuale

NOTE
Rami a coda di leone, cretto all'ascella delle branche, depressioni al castello, chioma aperta NOTA BENE: considerate le ridotte aspettative di vita del soggetto, nonostante possieda delle condizioni strutturali migliori rispetto ai restanti esemplari, in funzione anche del bersaglio (area giochi bimbi) e dell'impossibilità di ridurre in modo accettabile il rischio di cedimento per rottura di parti di chioma, si consiglia vivamente di procedere con l'abbattimento e la sostituzione.

INTERVENTI SUL SOGGETTO
abbattimento, sostituzione

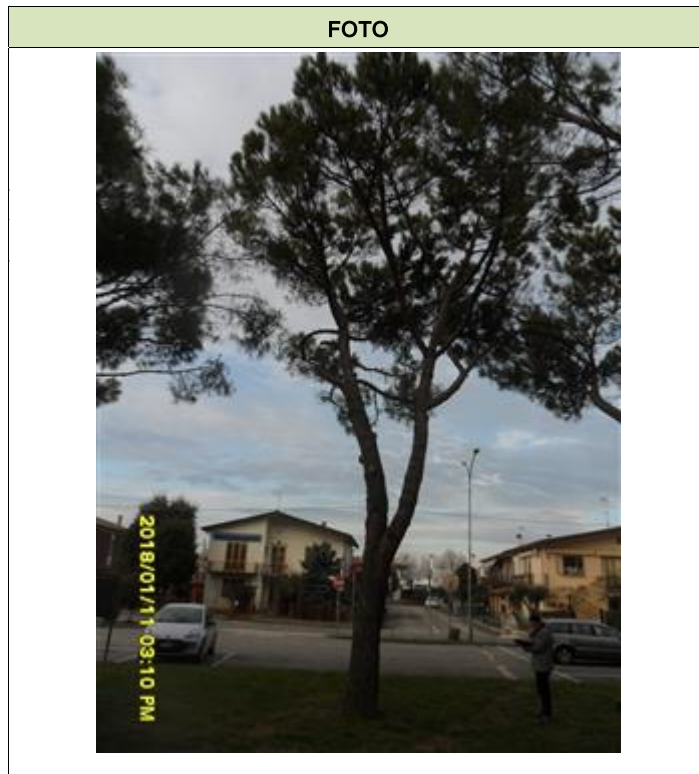
ALTERAZIONI E DIFETTI DELLA PIANTA	GIUDIZIO
RADICI E CONTRAFFORTI		discreto
COLLETTO	cilindrico	
FUSTO E CASTELLO	bombature/rigonfiamenti, torsione	grave
CHIOMA E RAMI	chioma asimmetrica, monconi secchi, clorosi, ferita/e aperta/e, sbilanciamento, sbrancamento, seccumi distali, seccumi interni, trasparenza	molto grave
Quadro fitosanitario riassuntivo: Grave: albero con processi di deperimento irreversibili, ferite rilevanti, presenza di corpi fruttiferi fungini

STIMA DEL RISCHIO	
Bersaglio: aree gioco, parcheggio	Classe fitostatica: D
Indice di rischio (I.R. = DANNO X BERSAGLIO): elevato	Monitoraggio/ricontrollo: nd

NOTE
chioma aperta e scompaginata, rami a coda di leone, arcuati e in torsione

INTERVENTI SUL SOGGETTO
abbattimento, sostituzione
