COMUNE DI PIAZZOLA SUL BRENTA

RELAZIONE TECNICA – AGRONOMICA

*Controllo statico visivo sugli esemplari di pino domestico
vegetanti all'interno del parco giochi di Via Trieste,
a Vaccarino (CIG ZC72156C75)*

Committente:	COMUNE DI PIAZZOLA SUL BRENTA Viale Silvestro Camerini, 3, 35016 Piazzola sul Brenta PD
Tecnico incaricato:	Dottore Forestale Sergio SGRO'
Collaboratore:	Dottore Forestale Sergio LUISON
	      Padova, gennaio 2018

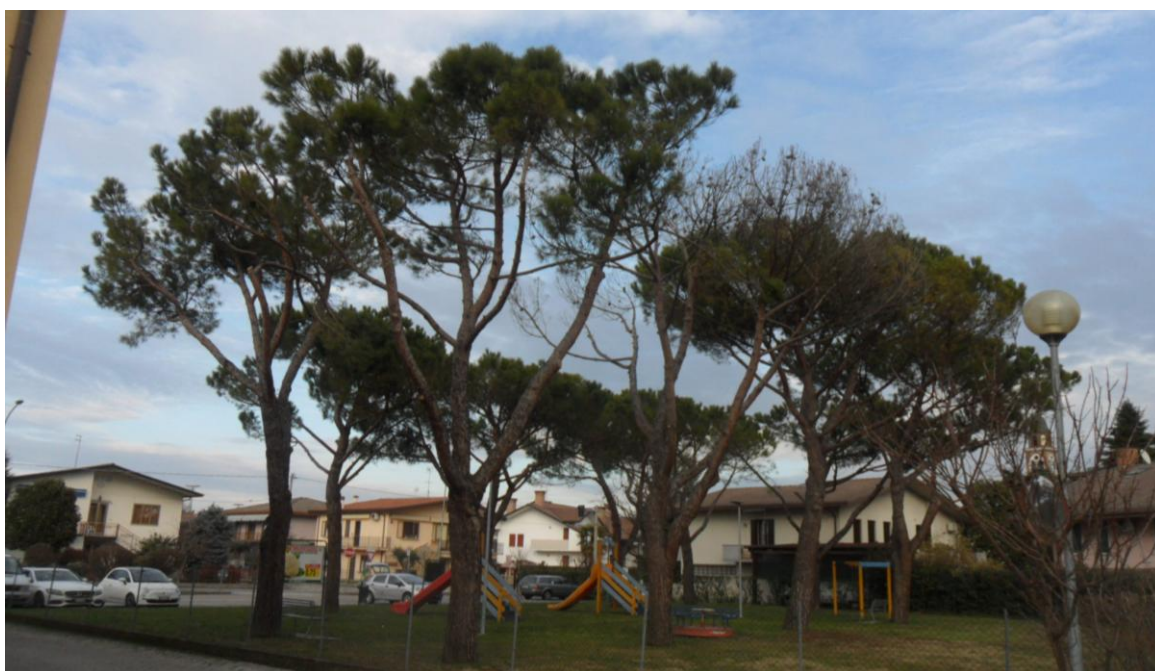
Visione generale dell'area di intervento, ripresa da Sud-Ovest.

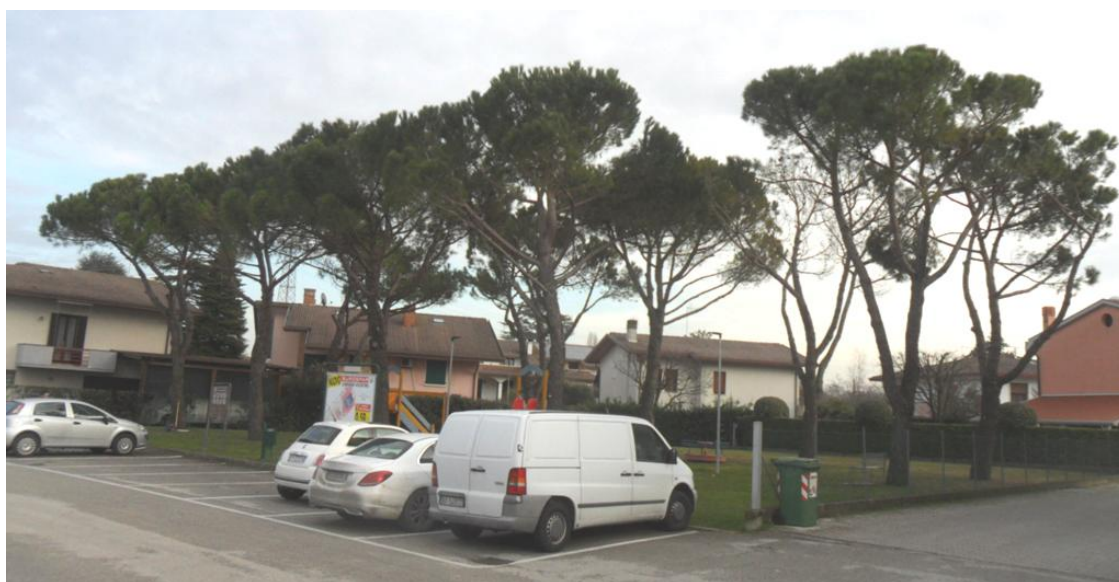
Visione generale dell'alberata ripresa dal parcheggio di Via Trieste.

In termini generali, i 10 soggetti di pino domestico sottoposti ad analisi presentano le caratteristiche e le difettosità che tipicamente interessano gli individui adulti di questa specie, soprattutto se radicati nel contesto di pianura, con condizioni pedoclimatiche piuttosto differenti da quelle ottimali per la specie in esame. Dalle analisi visive svolte in campo è emerso come i difetti posseduti dai soggetti, siano a seconda dei casi, di diversa natura. Tuttavia, come accennato, gran parte di essi derivano dall'incompleta adattabilità della specie al clima ed ai terreni di pianura, il primo troppo umido ed i secondi troppo pesanti (ricchi di argilla) e poco sciolti, qualità non ottimali per il pino domestico che preferisce substrati sabbiosi.

Nel caso in esame, per ciò che riguarda l'**apparto ipogeo** degli alberi, quel che si può notare con estrema facilità è la forma cilindrica e l'interramento che posseggono i colletti di tutti pini analizzati. Tali forme del colletto sono da considerarsi come un difetto di entità rilevante, in particolare nel pino domestico che si caratterizza per una dinamica di cedimento particolare, anche per quanto riguarda il ribaltamento della zolla dell'albero. La mancata svasatura del colletto ed il suo interramento sono direttamente correlati con un non ottimale sviluppo dei contrafforti, condizione che influisce negativamente sulle condizioni di stabilità dell'albero. Da precisare che il colletto del pino cod. 00329 possiede una forma ad imbuto mentre al colletto del cod. 00334 è stato rinvenuto un carpoforo fungino di *Ganoderma* (marciume radicale), difetti ancor più gravi di quelli sopra spiegati. Inoltre, sui pini domestici, le sopracitate caratteristiche pedologiche, si traducono in un poco profondo e modestamente espanso apparato radicale che si materializza anche nel poco vigoroso sviluppo di assi radicali principali, a favore di un apparato radicale fascicolato, non perfettamente efficiente dal punto di vista biomeccanico e quindi della stabilità della pianta.

Commento: dai dati sopra illustrati emerge come 8 alberature appartengono alla classe fitostatica D; gli alberi appartenenti a questa classe manifestano segni, sintomi o difetti gravi, tali da far ritenere che il loro fattore di sicurezza naturale si sia ormai esaurito. Pertanto, per questi alberi si prescrive l'abbattimento.
